Zuurstoftekort na overstort? Een kubieke benadering

Susanne Boon, Michiel Wilhelm (TAUW), Hugo Beekelaar, Nikki Dijkstra (Hoogheemraadschap De Stichtse Rijnlanden)

Bewoners klagen soms over stank in de omgeving van sloten en vijvers met riooloverstorten. Hoogheemraadschap De Stichtse Rijnlanden vroeg zich af wat de problemen zijn voor de lokale ecologische waterkwaliteit en de belevingswaarde voor bewoners, als gevolg van riooloverstorten. TAUW onderzocht dit aan de hand van de kubieke benadering: fysieke feitelijke en juiste functionele inrichting en de belevingswaarde van de inrichting. Deze verschillende perspectieven bieden nieuwe inzichten over de problematiek.

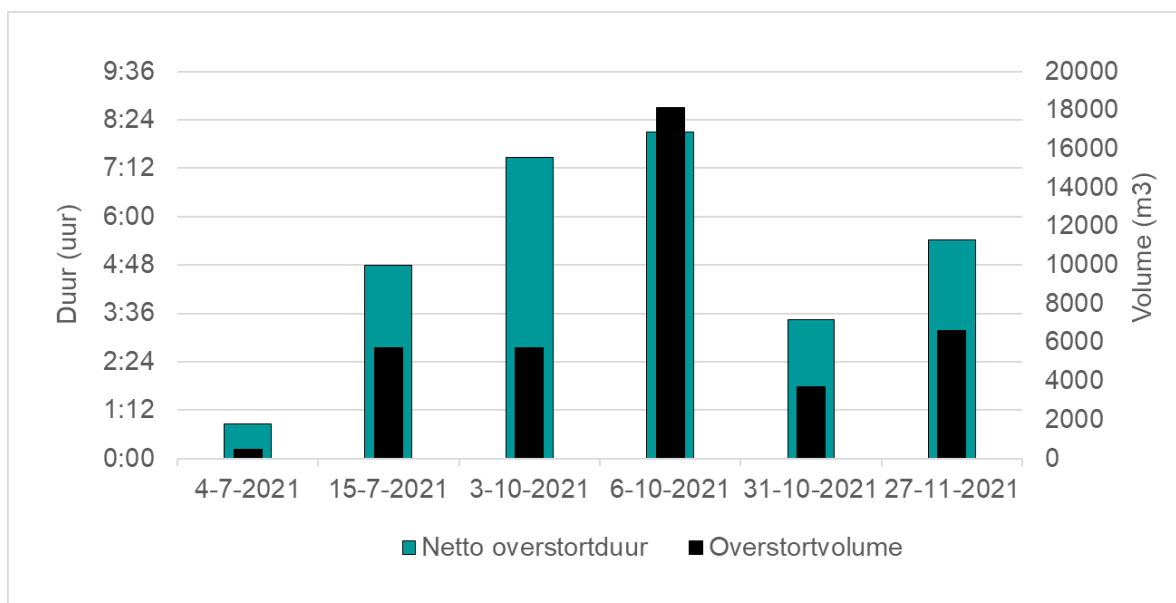
Afbeelding 2. Netto overstortduur en -volume van juni t/m november 2021 bij de Frankenweg

In totaal zijn drie overstortlocaties onderzocht. De twee onderzoekslocaties in Woerden hebben een traditionele overstort. Bij de Frankenweg in Wijk bij Duurstede is een bemalen overstort onderzocht. In dit artikel ligt de focus op de resultaten van de Frankenweg. De overstort komt uit op de Botersloot en is voorzien van een bergbezinkbassin. De bergbezinkbassins moet zorgen dat organisch materiaal uit het riool bezinkt voordat het richting het oppervlaktewater stroomt. De Botersloot is ongeveer 10 meter breed en 70 centimeter diep. In afbeelding 2 is de netto overstortduur weergegeven bij de Frankenweg tussen de maanden juni en november. De helft van de relevante overstortgebeurtenissen vond plaats in oktober. De overstorten waren toen ook langer actief.

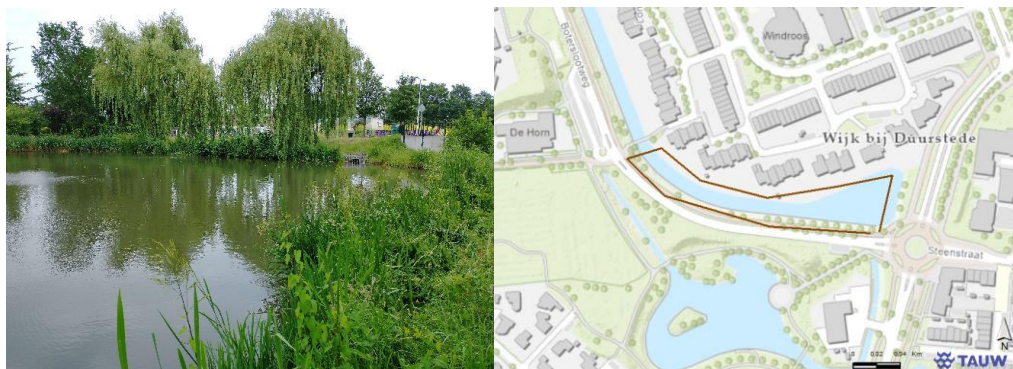
Afbeelding 4. Het water aan de Frankenweg

De indruk van de watergang bij de Frankenweg is een kanaal/vijver met een redelijk ontwikkelde oeverzone, met onder andere riet, grote egelskop en liesgras. Het water is redelijk helder met een doorzicht van 60 centimeter en er ligt een sliblaag van ongeveer 5 centimeter. Maar er groeien geen ondergedoken of drijfbladplanten. De waarnemingen duiden op 'basis stadswater' met als eindoordeel 'Zichtbaar'.

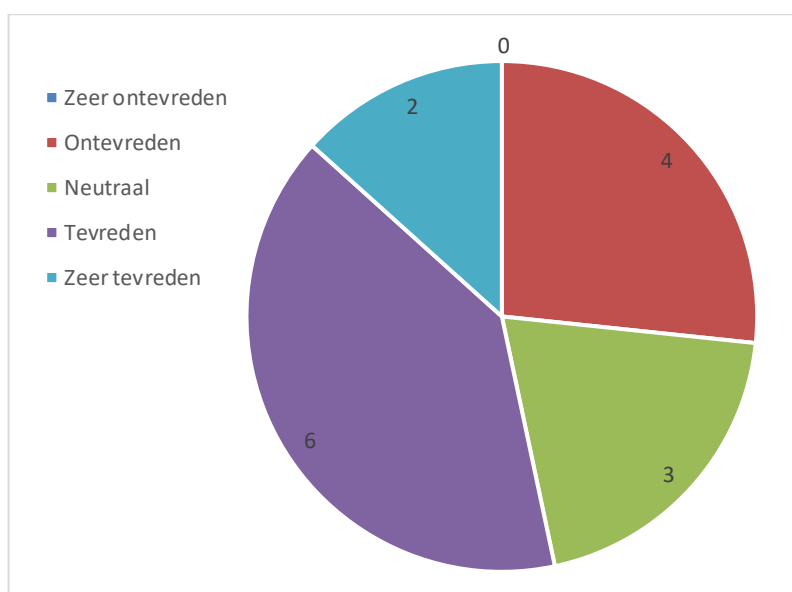
Afbeelding 5. Mate van tevredenheid over het water bij de Frankenweg

In totaal zijn 64 passanten en omwonenden benaderd voor de enquête, verdeeld over de drie locaties. Behalve de bewoners van 18 adressen waarop niemand thuis was, heeft bijna iedereen antwoord gegeven op de vragen. De meeste deelnemers ‘gebruiken’ de watergang op meerdere manieren, waarbij wandelen en schaatsen het meest genoemd worden. Niemand zwemt in de onderzochte watergangen. Uit Afbeelding 5 blijkt dat voor de Frankenweg de meeste omwonenden tevreden zijn over het water in het buurt. De vier ontevredenen bij Frankenweg noemen allen als belangrijkste reden het achterstallig onderhoud aan de rietkraag. Overlast door overstorten (de reden van het onderzoek) blijkt bij slechts drie van alle respondenten, samen genomen over de drie locaties, een issue te zijn.

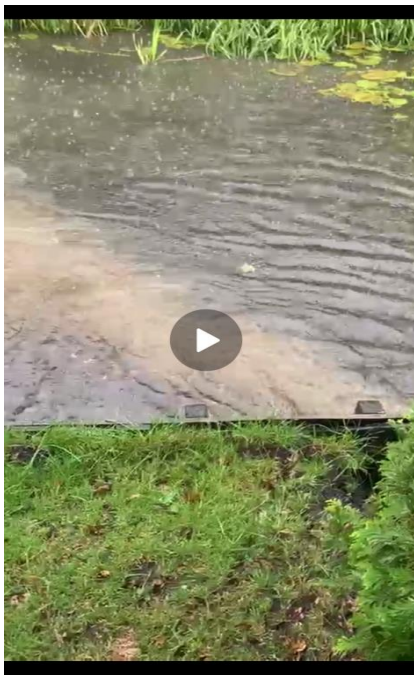
Afbeelding 6. Video-still van overstort in de Sleutelbloemweide

Tijdens de visuele inspectie een aantal uur na de actieve overstort was er niets meer zichtbaar aan het wateroppervlak. Maar de vochtige doekjes op de bodem bij De Beerze en Sleutelbloemweide geven aan dat er wel degelijk vuil uit de overstort de watergang in komt. Om een goed beeld te krijgen van wat er tijdens een actieve overstort de watergang in stroomt, is het effectiever om een vuilruik te plaatsen rond de instroomopening of de actieve overstort te filmen. Op door een bewoner gemaakte filmbeelden van een actieve overstort bij op de Sleutelbloemweide, was namelijk wel een duidelijke vuilwaterpluim met feces en toiletpapier te zien (zie afbeelding 6).

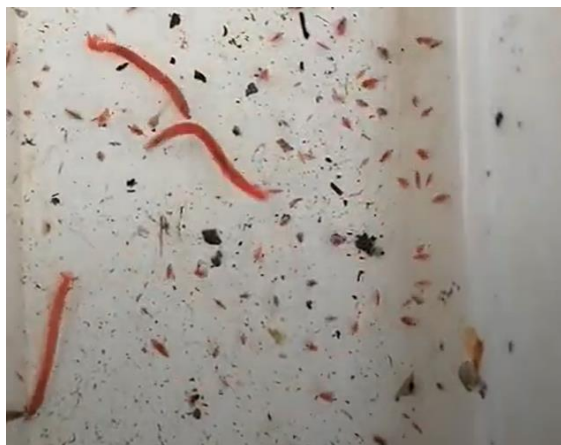
Afbeelding 7. Waterdiertjes bij De Beerze met opvallend rode watervlooien

Bij De Beerze is naar de waterdiertjes gekeken en daar bleek dat de watervlooien zich hebben aangepast aan de lage zuurstofomstandigheden. Uit de zuurstofmetingen bij De Beerze kwam namelijk naar voren dat de zuurstofconcentratie hier vrijwel 0 mg/l was op minder dan tien meter van de overstort. De vraag die opkwam is wat dat betekent voor het onderwaterleven. Daarom is tijdens een van de inspecties een meting gedaan met het citizen science-instrument Waterdiertjes.nl. Dit is een kwalitatieve test op basis van soorten en aantallen met een netje gevangen beestjes. Hoewel er meer waterdiertjes voorkwamen dan verwacht, viel wel op dat de talrijke watervlooien een uitgesproken rode kleur hadden. Dit duidt er op dat de watervlooien zich hebben aangepast aan de lage zuurstofomstandigheden en meer hemoglobine aanmaken.
